Drenaje de carreteras Monmouthshire, Gales (Reino Unido).

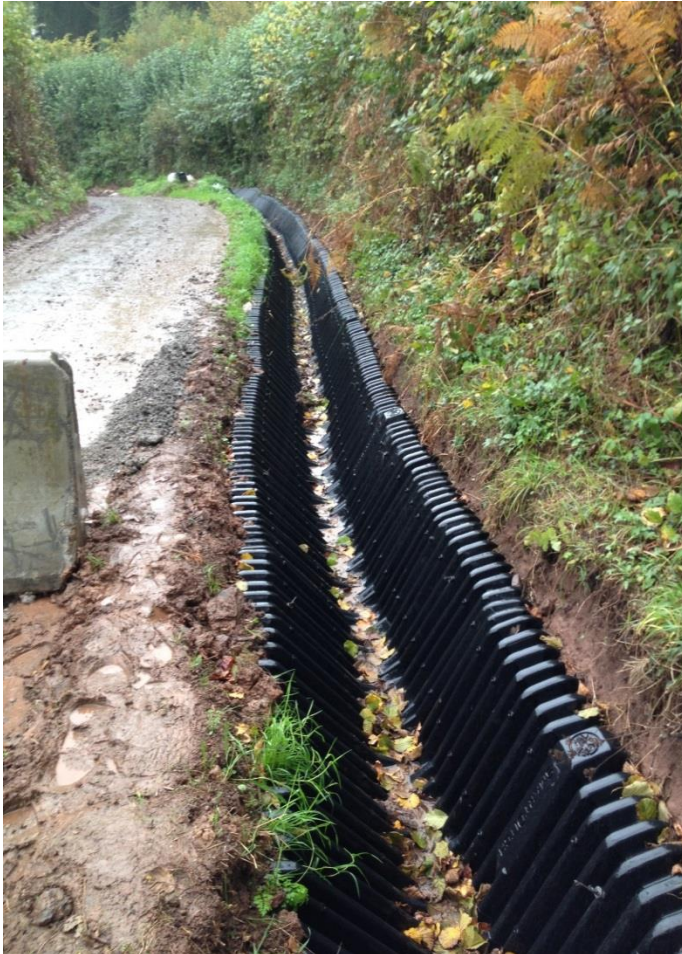
SmartDitch instalado en el lateral del camino

En su lugar se empleó un SmartDitch trapezoidal de 30 cm debido a la sencillez en su instalación y el ahorro de tiempo y materiales que suponía. Los ingenieros buscaban un material de revestimiento para canales de agua duradero e impermeable que se pudiese obtener e instalar rápidamente para evitar una mayor saturación del terreno, y que además se adaptase perfectamente a la pendiente y curvatura del camino.

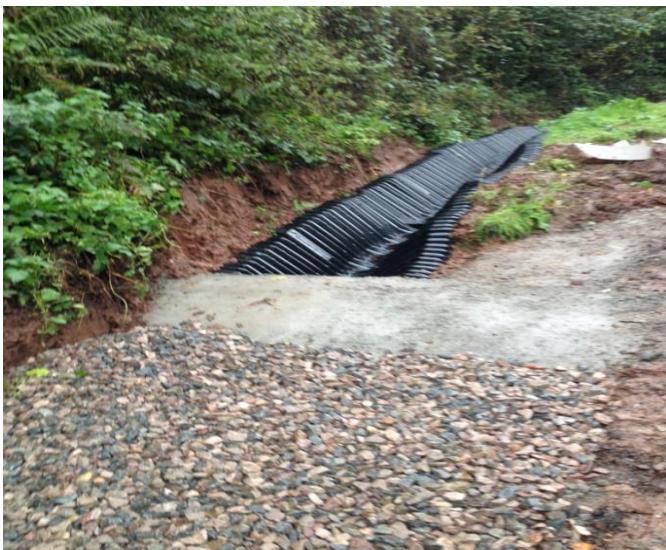
El SmartDitch desagua en el alcantarillado en un apartadero

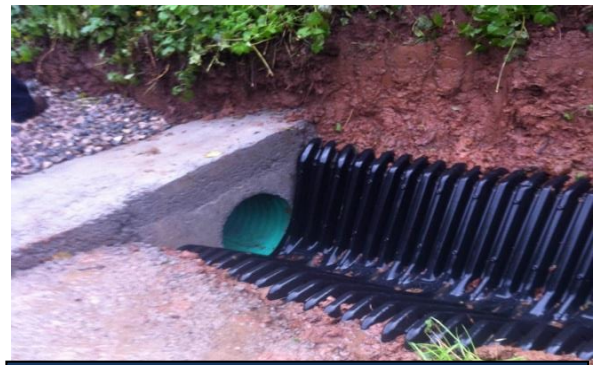
El SmartDitch se sella contra la superficie de hormigón
