Más de kilómetro y medio de SmartDitch instalados en un vertedero en el Reino Unido para evitar la erosión causada por las escorrentías de la cima

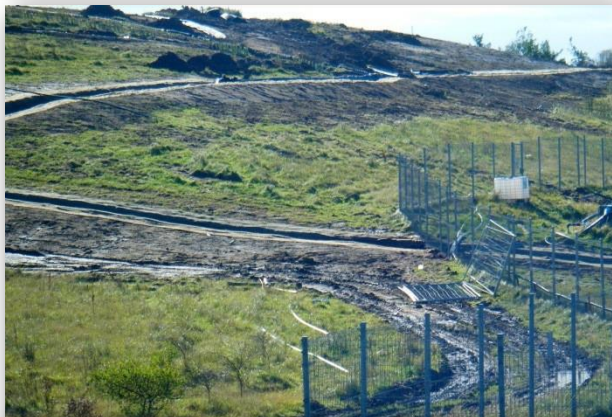
Se emplearon más de 1736m de SmartDitch en este vertedero en el Reino Unido para corregir los problemas de escorrentías y erosión causados por el desbordamiento de agua de la cima.

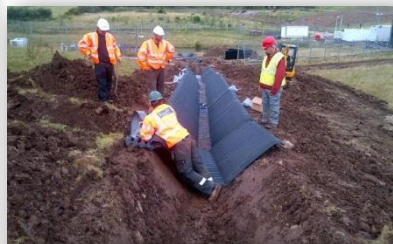
El equipo de construcción instaló 1736 m de SmartDitch en 8 semanas (incl. retrasos por causas climatológicas).
